Tipps und Tricks aus dem LAGUNA2.de Forum

Wackelkontakt in der Klimabedienteil-Beleuchtung von Max

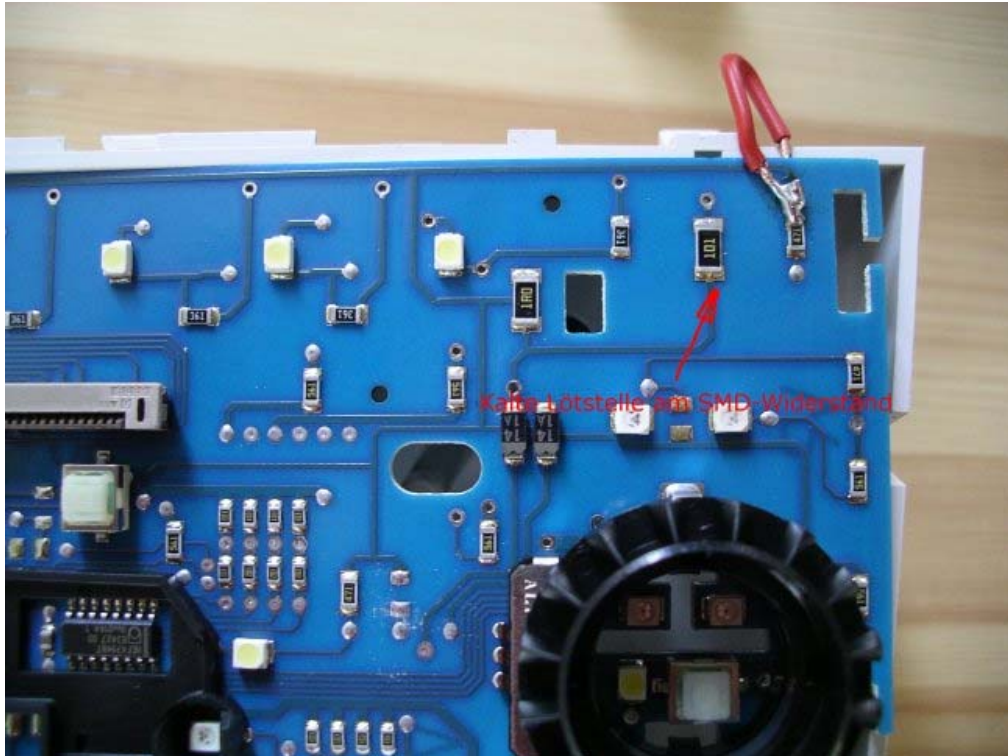
Bei mir war die Ursache wie erwähnt eine kalte Lötstelle und zwar am mit 101 markierten Widerstand. Ich hab diese kurz mit einem LötKolben nachgelötet - am besten hält man dabei den Widerstand mit einer Pinzette fest.
