Tipps und Tricks aus dem LAGUNA2.de Forum

Wackelkontakt in der Klimabedienteil-Beleuchtung von Max

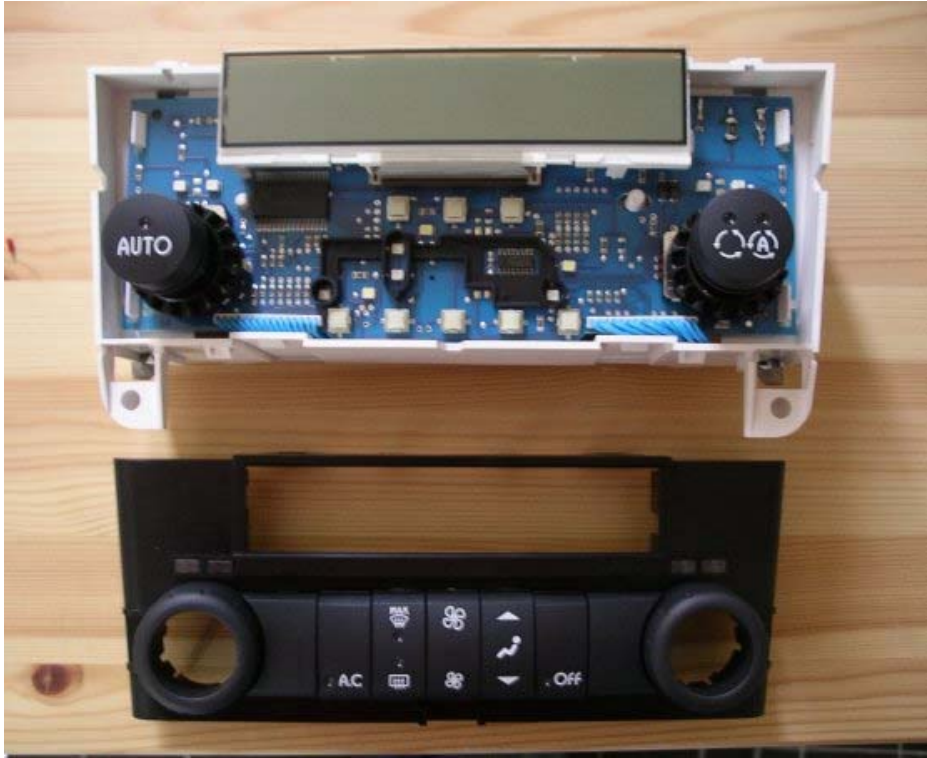
Im geöffneten Zustand sieht das dann so aus:

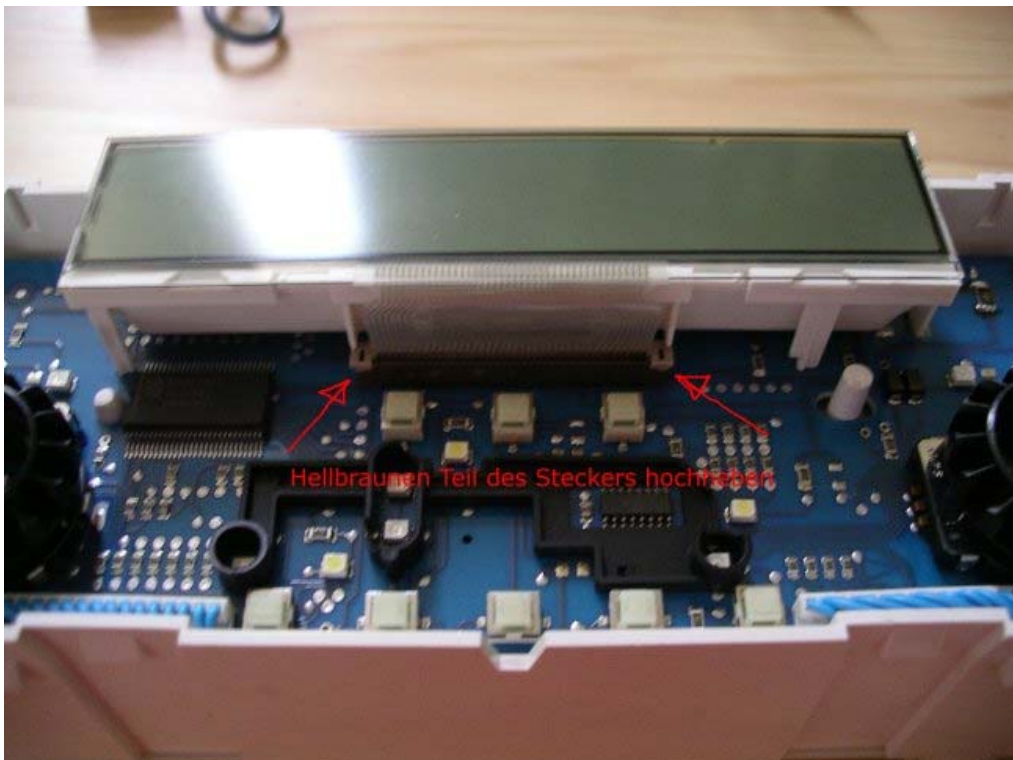
Das LCD-Display wird vorsichtig angehoben und das Flachbandkabel wird von der Platine gelöst, indem man den hellbraunen Teil des Steckers hochhebt:
